7 Zustandsanalyse

Der Aufbau der Zustandsanalyse ist an die Empfehlungen des DVGW Arbeitsblattes W 300-3 angelehnt. Zusätzlich wurden sowohl planerische, betriebliche als auch bauliche Aspekte überprüft.

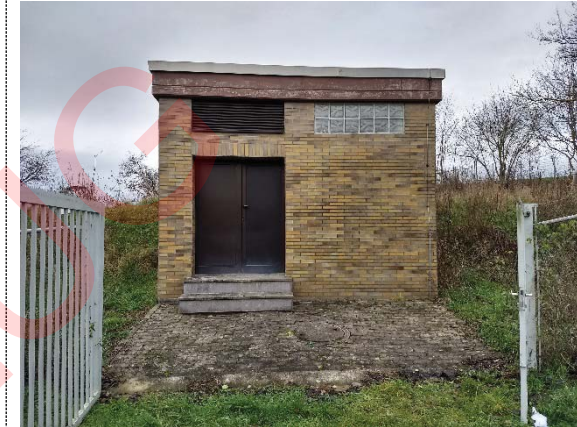
Abbildung 3 - Zugang Bediengebäude

Der Zugang zum TWB erfolgt über ein asymmetrisches zweiflügeliges Tor mit Übersteigenschutz. Zwischen der Toranlage und dem Eingang zum Bediengebäude ist eine Pflasterfläche aus Betonstein-Verbundpflaster vorhanden.

Die Schwelle der Eingangstür liegt ca. 0,40 m über OK Pflasterfläche. Der Zutritt erfolgt über zwei Stufen.

Pflasterfläche weist Setzungen und Moosbewuchs auf.

⇒ **Verbesserung möglich**

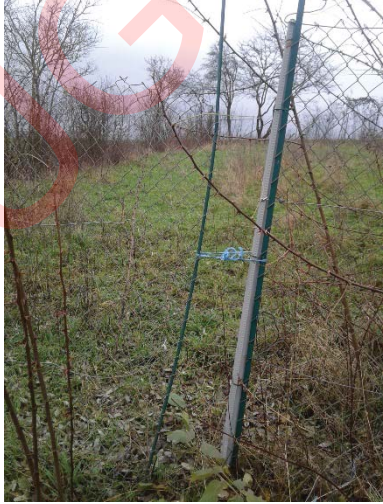
Abbildung 4 - Beschädigung in Zaunanlage

Beschreibung der Anlage	Beurteilung:	Bild
<p>Die Einzäunung besteht aus einem ca. 1,80 m hohen Draht- geflechtzaun.</p>	<p>Der Zaun ist stellenweise stark beschädigt und proviso- risch repariert.</p> <p>⇒ Maßnahmen empfehlenswert</p>

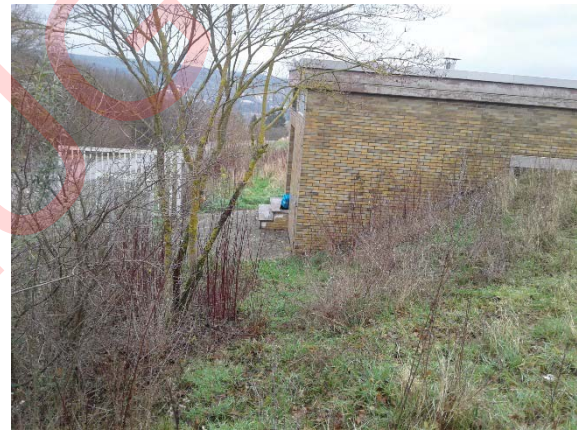
<i>Abbildung 5 - Böschung</i>

Beschreibung der Anlage	Beurteilung:	Bild
Die Böschungen der Erdanschüttung der Wasserkammer weisen im vorderen Bereich des Gebäudes Neigungen von ca. 45° auf. Hinter dem Hochbehälter und auf der rechten Seite geht die Erdüberdeckung relativ flach in das Gelände über.	Setzungen zwischen Erdüberdeckung und Bediengengebäude vorhanden. ⇒ Maßnahmen empfehlenswert

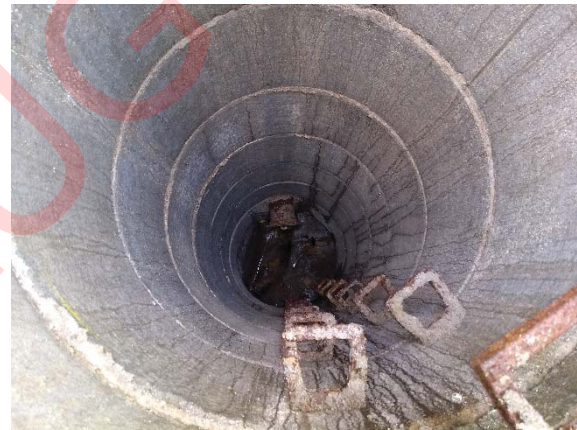
<p>Abbildung 6 - Revisionsschacht</p>

Beschreibung der Anlage	Beurteilung:	Bild
<p>Überlauf und Grundablass entwässern als gemeinsame Leitung in den vor dem Gebäude vorhandenen Revisionschacht (Tiefe ca. 4,60 m).</p> <p>Am Rohrende ist keine Rohrklappe vorhanden.</p> <p>Die Kellerentwässerung, der Abfluss des Ausgussbeckens sowie die Dachentwässerung entwässern, laut Bestandsplan, über separate Leitungen in den Kontrollschacht.</p> <p>Die Ringdrainage am Gebäudesockel ist ebenfalls an den Kontrollschacht angeschlossen.</p>	<p>Aus Sicherheitsgründen wurde der Schacht nicht begangen.</p> <p>Eine Geruchsbelästigung liegt im Gebäude nicht vor.</p> <p>Auf der Überlauf- und Grundablassleitung sollte eine Rohrklappe ergänzt werden.</p> <p>⇒ Maßnahmen empfehlenswert</p>

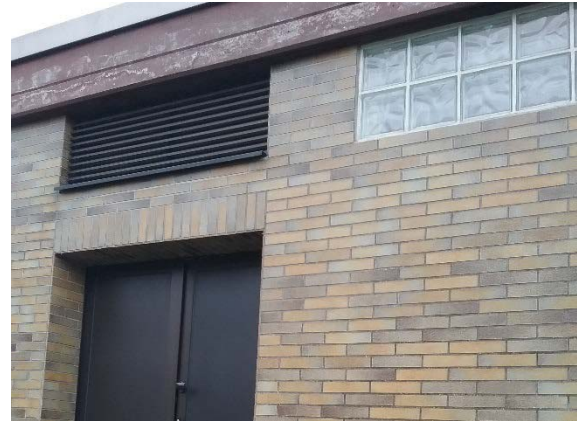
Abbildung 7 - Lüftungs- und Fensteröffnung

Beschreibung der Anlage	Beurteilung:	Bild
<p>Über der Zugangstür ist eine Aluminium-Lüftungsjalousie BxH ca. 1,50 m x 0,50 m angebracht. Diese ist im Innenraum mit einem Fliegengitter versehen.</p> <p>Rechts neben der Lüftungsjalousie ist ein Fenster aus Glasbausteinen BxH ca. 1,50 m x 0,50 m vorhanden.</p>	<p>Öffnungen im Bediengebäude sind zu minimieren.</p> <p>⇒ Verbesserung möglich</p>

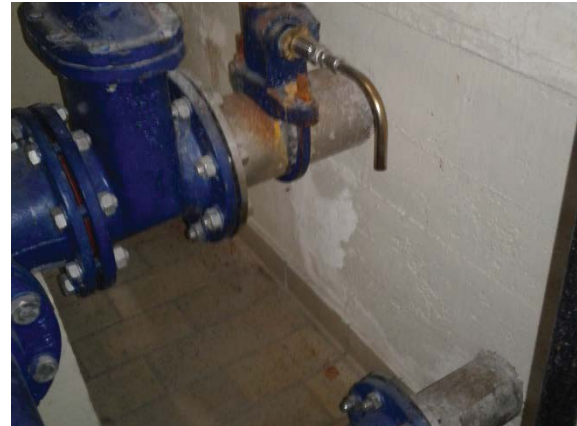
<p>Abbildung 8 - korrodierte Rohrdurchführungen</p>

Beschreibung der Anlage	Beurteilung:	Bild
<p>Die Rohrdurchführungen in die Wasserkammern sind in Edelstahl ausgeführt und einbetoniert.</p> <p>Die Rohrdurchführungen vom Rohrkeller nach außen sind in duktilem Guss (GGG) ausgeführt und einbetoniert.</p>	<p>Edelstahl-Rohrdurchführungen teilweise, aufgrund fehlender galvanischer Trennung, korrodiert.</p> <p>⇒ Maßnahmen empfehlenswert</p>

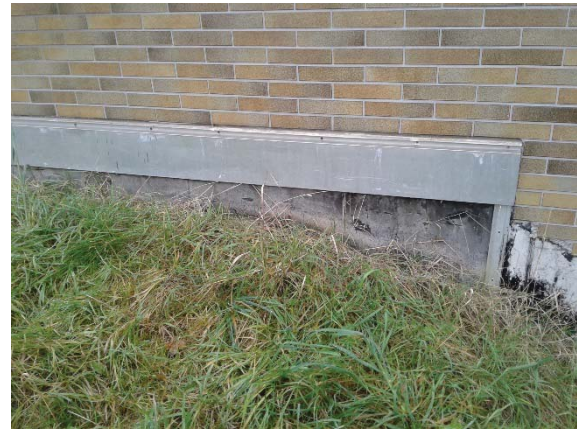
<p>Abbildung 9 - Feuchtigkeitsabdichtung</p>

Beschreibung der Anlage	Beurteilung:	Bild
<p>Am Übergang vom Bediengebäude zur Erdüberdeckung der Wasserkammern ist eine Feuchtigkeitsabdichtung (Bitu- menbahn) zu erkennen.</p>	<p>Die Bitumenbahn am Über- gang zum Bediengebäude ist teilweise rissig.</p> <p>⇒ Maßnahmen empfehlenswert</p>

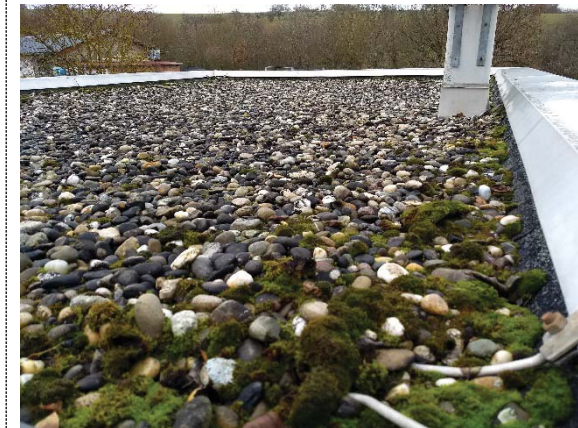
Abbildung 10 - Dach

Beschreibung der Anlage	Beurteilung:	Bild
<p>Das Dach besteht aus einer Stahlbetonplatte mit umlaufender Attika und Kiesschüttung. Die Attika ist mit einem Aluminium-Blech verkleidet.</p> <p>Der Einlauf der Dachentwässerung befindet sich rechts vorne, das Fallrohr verläuft durch das Bediengebäude.</p>	<p>In Ordnung.</p>

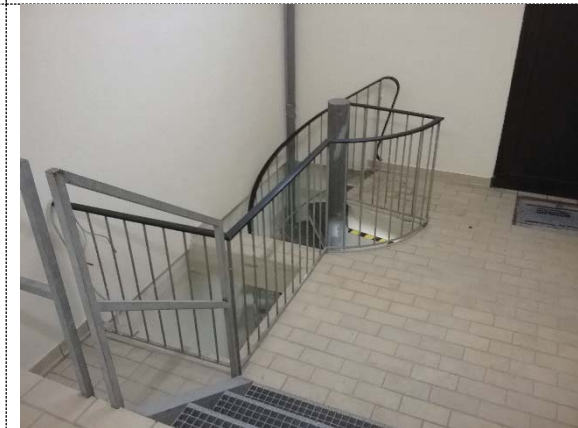
<p>Abbildung 11 - Bodenfläche EG</p>

Beschreibung der Anlage	Beurteilung:	Bild
Stahlbeton mit Estrich und Belag aus beigen Spaltplatten.	In Ordnung

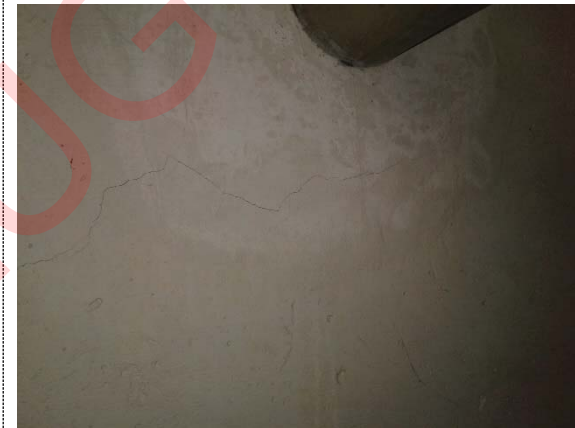
<p>Abbildung 12 - Riss im Bereich der Rohrdurchführung</p>

Beschreibung der Anlage	Beurteilung:	Bild
<p>Erdgeschoss: Stahlbetonwände mit innen angebrachten Dämmplatten und Putz, mit hellem Farbanstrich versehen.</p> <p>Rohrkeller: Stahlbetonwände schalungsrau, mit hellem Farbanstrich.</p>	<p>Im Bereich der Rohrdurchführungen der Überläufe in die Wasserkammern sind feine Risse (ca. 0,3 mm) erkennbar.</p> <p>⇒ Maßnahmen empfehlenswert</p>

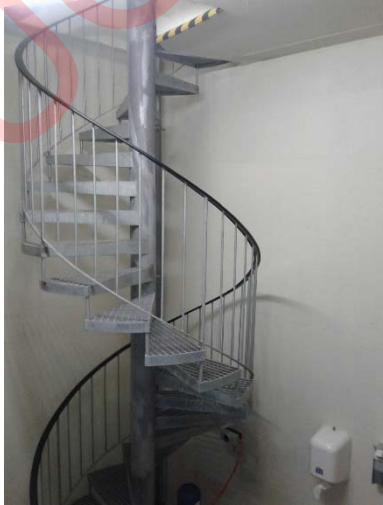
Abbildung 13 - Treppe in den Rohrkeller

Beschreibung der Anlage	Beurteilung:	Bild
<p>Wendeltreppe aus verzinktem Stahl.</p> <p>Auftrittsbreite: ca. 0,80 m</p> <p>Geländerhöhe: 0,90 m</p>	<p>Treppe in Ordnung.</p> <p>Die Geländerhöhe ist gem. BG UVV nicht ausreichend.</p> <p>⇒ Verbesserung empfehlenswert</p>

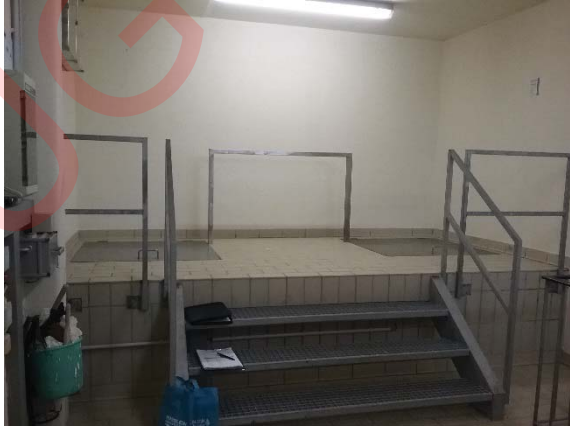
Beschreibung der Anlage	Beurteilung:	Bild
<p>Der Zugang zu den Wasserkammern erfolgt über ein Podest im Erdgeschoss des Bediengebäudes. Eine Trennwand zur Unterteilung des Erdgeschosses in unterschiedliche Hygienezonen ist nicht vorhanden.</p> <p>Der Einstieg in die Wasserkammern erfolgt über zwei eben in den Boden eingelassene Schachtdeckel aus Edelstahl mit den Abmessungen ca. 1,00 x 1,00 m. Gasdruckfedern zum Offenhalten der Schachtdeckel oder andere Sicherungseinrichtungen sind nicht vorhanden.</p>	<p>Keine bauliche Trennung der Hygienezonen.</p> <p>Arbeitssicherheit nicht gewährleistet.</p> <p>⇒ Verbesserung notwendig</p>

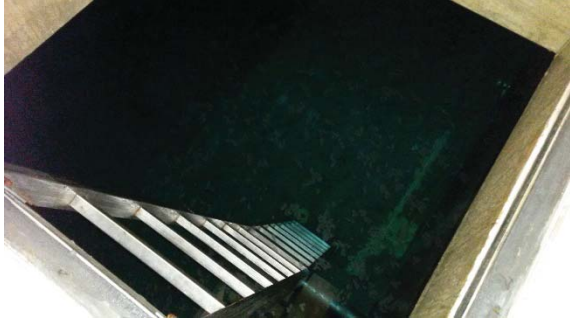
<p>Die Schachtdeckel sind direkt über der freien Wasseroberfläche angeordnet. Der Zugang erfolgt über fest montierte Leitern aus Edelstahl. Die Absturzhöhe beträgt ca. 4,00 m.</p>	<p>Zustiege über der freien Wasserfläche sind zu vermeiden.</p> <p>Keine Absturzsicherung vorhanden.</p> <p>Leiter ist stellenweise korrodiert.</p> <p>⇒ Verbesserung notwendig</p>

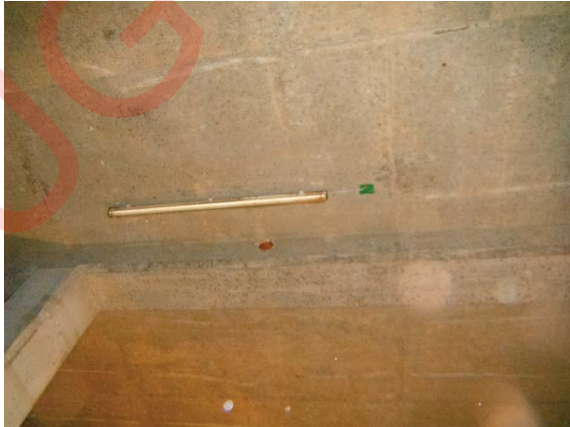
Abbildung 16 - Leuchtstoffröhre in Wasserkammer

Beschreibung der Anlage	Beurteilung:	Bild
<p>Durch die Anordnung der Zustiege oberhalb des freien Wasserspiegels ist nur ein sehr geringer Teil der Wasseroberfläche einsehbar.</p> <p>Als Beleuchtung sind Unterwasserstrahler in Bodennähe sowie Feuchtraum-Leuchtstoffröhren an den Wasserkammerdecken vorhanden.</p>	<p>Wasseroberfläche sollte vollständig vom Bediengebäude aus einsehbar sein.</p> <p>Leuchtmittel und zugehörige Elektroinstallationen sind für den Trinkwasserbereich teilweise ungeeignet.</p> <p>⇒ Maßnahmen empfehlenswert</p>

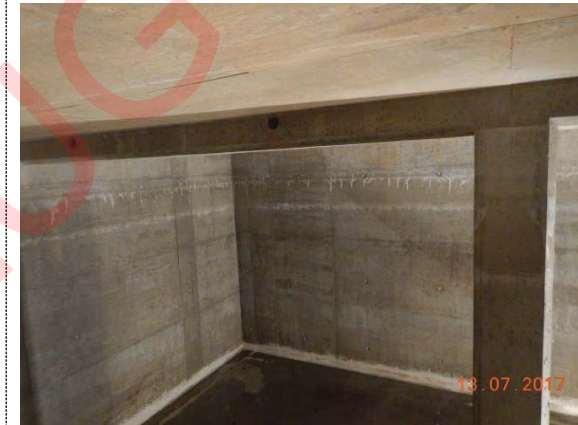
<p>Abbildung 17 - rechte Wasserkammer</p>

Beschreibung der Anlage	Beurteilung:	Bild
<p>Die Innenflächen der Wasserkammern tragen keine Beschichtungen oder Auskleidungen.</p> <p>Der Beton der Bodenflächen ist partiell leicht ritzbar und waschbetonartig. Stellenweise Reparaturstellen mit hellem Mörtel.</p> <p>Die Flächen der Wände und der Stütze sind teils angelöst und leicht absandend. Stellenweise waschbetonartige Randzonenablösungen. Häufig sind Abplatzungen über grober Gesteinskörnung vorhanden. Grobe und mittlere Gesteinskörnung aus scheinbar bindigem Material (Ton) vorhanden. Schalungsankerdurchführungen mit vermutlich kunststoffgebundenem Kleber eingesetzt. Vereinzelt kleinere Ausrostungen.</p> <p>Beton der Deckenflächen enthält ebenfalls tonartige Einschlüsse. Teilweise Ausrostungen vorhanden.</p>	<p>Deutliche Materialfehler erkennbar. Häufig mikrobiologische Probleme in den Wasserkammern.</p> <p>⇒ Maßnahmen notwendig</p>

Aufgrund von Hydrolyseangriffen ist eine erkennbare, jedoch eher geringe und als normal einzustufende Anlösung mit Aufweichung der äußeren Betonrandzone im ständigen Unterwasserbereich vorhanden.

Deutlich auffallender sind vordergründig die zahlreichen Abplatzungen, die über oberflächennah liegender Gesteinskörnung beginnen und meist im wasserberührten, aber auch vereinzelt im Luftbereich auftreten. Es liegt damit im Beton eine für diese Beanspruchung als ungeeignet einzustufende Betonzusammensetzung hinsichtlich der Art der Gesteinskörnung vor.

Zusätzlich wurden in größerem Umfang weitere Mörtelaufträge mit farblich hellerem Material aufgebracht, wobei die Art dieser Mörtel nicht bekannt ist und diese auch nicht korrosionshemmend sind (pH-Wert Messungen mittels Phenolphthaleintest ergaben eine nur sehr gering ausgeprägte bzw. nicht mehr vollständig vorliegende Alkalität).

Es ergeben sich aus baulich-hygienischer Sicht derzeit *Beeinträchtigungen* bei einem unveränderten Weiterbetrieb der Kammer. Durch die Betonoberfläche, die hinsichtlich der Rauigkeit, der Abplatzungen sowie der minderfesten Gesteinskörnungen die Anforderungen an glatte, dichte, wenig saugende Behälteroberflächen nicht erfüllt, können mikrobiologische Probleme entstehen bzw. gefördert werden.

Generell wird daher empfohlen, bei einer Instandsetzung der Wasserkammer sowohl alle Baustoffe als auch Einbauteile zu entfernen, deren Herkunft und Eignung nicht geklärt ist. Verbleiben sollten lediglich die Betonoberflächen. Diese sind hinsichtlich deren folgender Eigenschaften zu ertüchtigen:

- Erhöhung der Betondeckung
- Herstellen einer dichten, glatten und geschlossenen, wenig saugenden Oberfläche
- ggfs. Herstellen einer tropfenableitenden Beschichtung an der Deckenunterseite

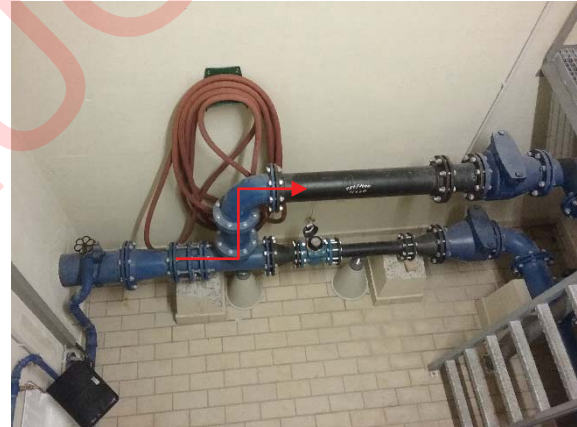
<p>Abbildung 18 – Zu- und Ablauf im Rohrkeller</p>

Beschreibung der Anlage	Beurteilung:	Bild
<p>Bei dem Behälter handelt es sich um einen Gegendruckbehälter.</p> <p>Die gemeinsame Zu- und Ablaufleitung DN 200 GGG am Gebäudeeintritt wird, nach einer Reduzierung auf DN 150 und einem Pass- und Ausbaustück, durch ein T-Stück (DN 150/150) in eine getrennte Zulauf- und Entnahmeleitung aufgeteilt. Die Steuerung des Volumenstroms erfolgt mechanisch anhand von in jeden der Rohrstränge verbauten Rückflussverhinderern.</p> <p>Vor jeder Wasserkammer ist ein Schieber angeordnet. Die Schieber werden von einer Arbeitsbühne über den Wanddurchführungen aus betätigt.</p> <p>Die Wanddurchführungen in die Wasserkammern sind in Edelstahl ausgeführt. Die Zulaufleitungen sind etwa 0,50 m über der Wasserkammersohle ca. 1,00 m in die Wasserkammern geführt.</p> <p>Zur Füllstandsmessung ist eine Ultraschallsonde vorhanden.</p>	<p>Verrohrung weitestgehend in Ordnung.</p> <p>Ungünstiger Zulauf in die Wasserkammern.</p> <p>⇒ Verbesserung empfehlenswert</p>

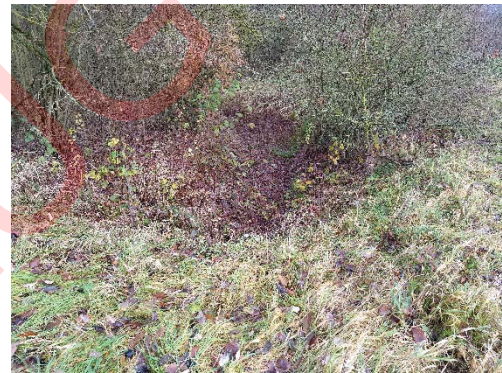
Abbildung 26 - Entwässerungsgraben

Beschreibung der Anlage	Beurteilung:	Bild
Die Überlauf- und Entleerungsleitung ist an den Kontrollschacht vor dem Bediengebäude angeschlossen. Von hier aus erfolgt die Entwässerung in einen Graben auf der gegenüberliegenden Straßenseite.	Laut Aussage des Betreibers liegen keine hydraulischen Probleme beim Wasserabschlag vor.

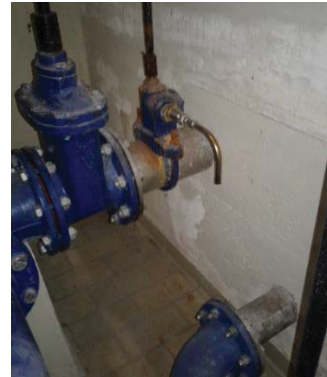
Abbildung 27 - Probenahmehahn linke Wasserkammer

Beschreibung der Anlage	Beurteilung:	Bild
<p>Auf den Edelstahl-Wanddurchführungen der Entnahmeleitungen sind Probenahmehähne durch Anbohrarmaturen angebracht. Die Armaturen werden vom Stahlpodest über den Wanddurchführungen aus bedient.</p> <p>Ein weiterer Probenahmehahn befindet sich am Waschbecken und ist über die Kleinleitung zur Eigenwasserversorgung mit der Zulauf- und Entnahmeleitung verbunden.</p>	<p>Ungünstige Position der Probenahmehähne. Zum Teil lange Stagnationsstrecken.</p> <p>Edelstahl-Rohrdurchführungen sind wegen fehlender galvanischer Trennung korrodiert.</p> <p>Probenahmehähne sind nicht funktionstüchtig.</p> <p>⇒ Verbesserung empfehlenswert</p>

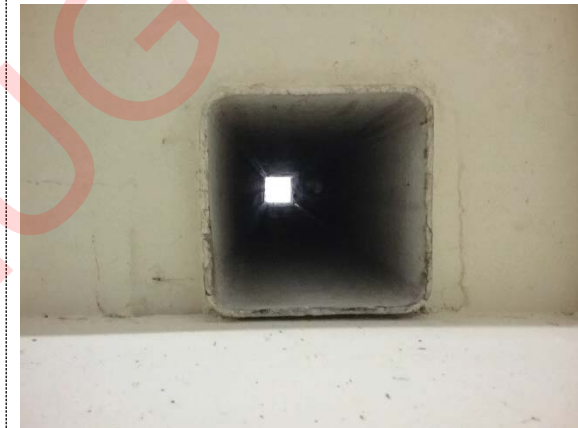
<p>Abbildung 28 - Lüftungskamin im Rohrkeller</p>

Beschreibung der Anlage	Beurteilung:	Bild
<p>Die Belüftung der Wasserkammern erfolgt derzeit über jeweils zwei Belüftungskamine aus Aluminium.</p> <p>Die Belüftung des Rohrkellers erfolgt über ein vom Dach aus durch das Erdgeschoss in den Rohrkeller führendes Lüftungsrohr. Das Rohr enthält mit hoher Wahrscheinlichkeit Asbest. Ein Insektenschutz ist nicht vorhanden.</p> <p>Das Erdgeschoss wird über eine Lüftungsjalousie in der Gebäudefront belüftet.</p> <p>Ein Luftentfeuchter für das Bediengebäude ist nicht vorhanden.</p>	<p>Die Lüftungstechnische Ausrüstung ist mangelhaft und entspricht nicht den Vorgaben für eine ordentliche Hygiene.</p> <p>Zur Verminderung der Luftfeuchtigkeit im Bediengebäude ist die Aufstellung eines Luftentfeuchters sinnvoll.</p> <p>⇒ Verbesserung notwendig</p>

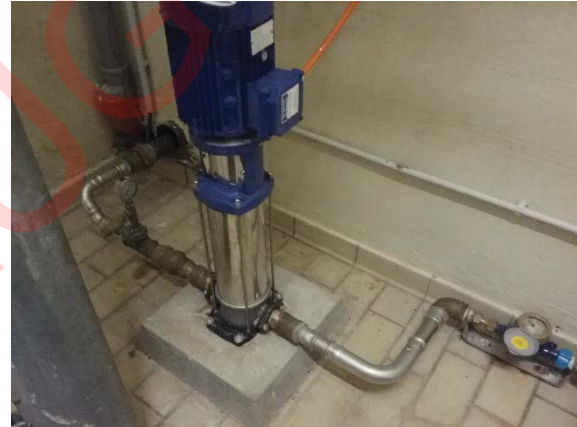
Abbildung 29 - DEA Aussiedlerhof

Beschreibung der Anlage	Beurteilung:	Bild
Zur Trinkwasserversorgung eines höhergelegenen Aussiedlerhofes ist im Rohrkeller des Bediengebäudes eine Druckerhöhungsanlage (DEA) mit den zugehörigen Kleinleitungen vorhanden.	Eine Beurteilung der DEA ist nicht Gegenstand dieser Planung.
